Le système étudié est un **limiteur de couple**. C'est un organe de sécurité de transmission mécanique. Il est monté sur l'arbre moteur du transporteur entraînant le tapis roulant d'une housseuse d'une ligne de conditionnement de produits laitiers d'une coopérative agricole.

## TP01 ANALYSE TECHNOLOGIQUE

### Limiteur de couple

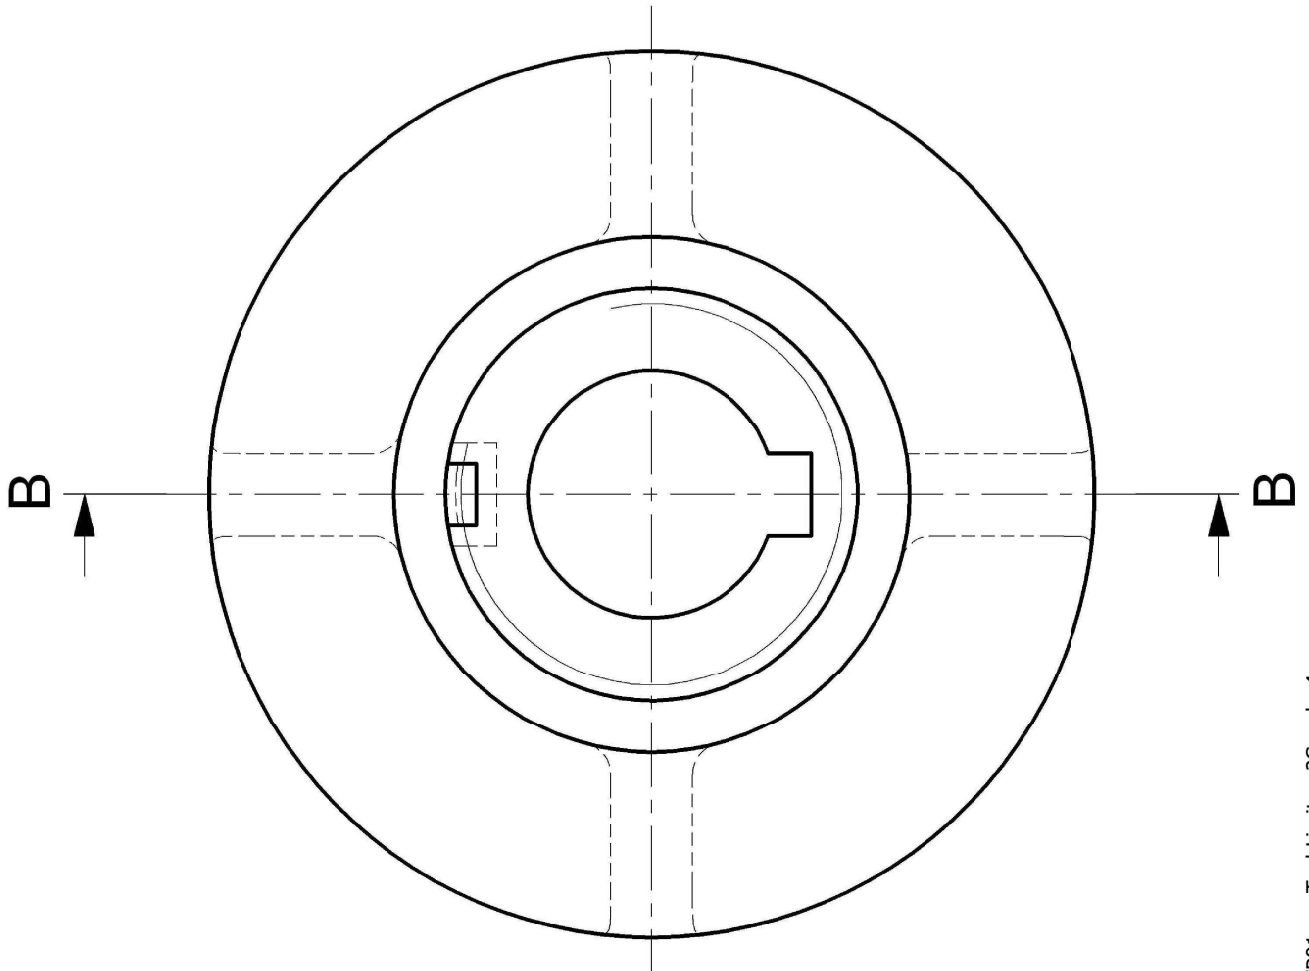
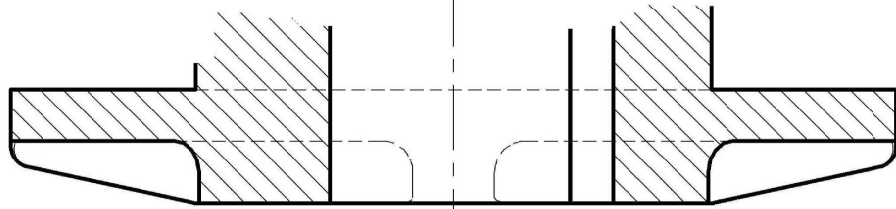
B-B

- Compléter la vue de face en coupe B-B.
- Faire la mise au propre.
